Umbau Spiegelhofstr.37, Zürich
Ausführung 2010

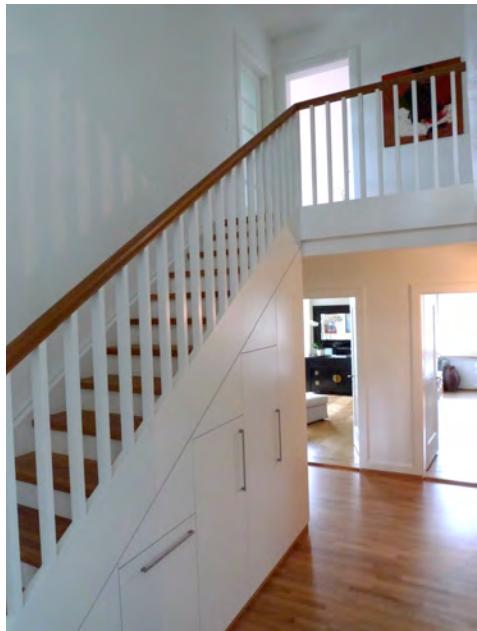
Schnitt A - A

Gleichzeitig musste eine interne Verbindung vom ersten ins zweite Obergeschoss erstellt werden, ohne das bestehende Treppenhaus zu tangieren. Um diese Treppenhauswand zu stabilisieren, blieb ein Elementstreifen der Hurdisecke bestehen. Mit einem Einbauregal konnte dieser sinnvoll integriert werden.
